TESIS DOCTORAL

**Caracterización, deterioro y limpieza de los materiales pétreos del
antiguo Hospital de Jornaleros de Madrid**

Madrid, 2015

Caracterización, deterioro y limpieza de los materiales pétreos del Antiguo Hospital de Jornaleros de Madrid

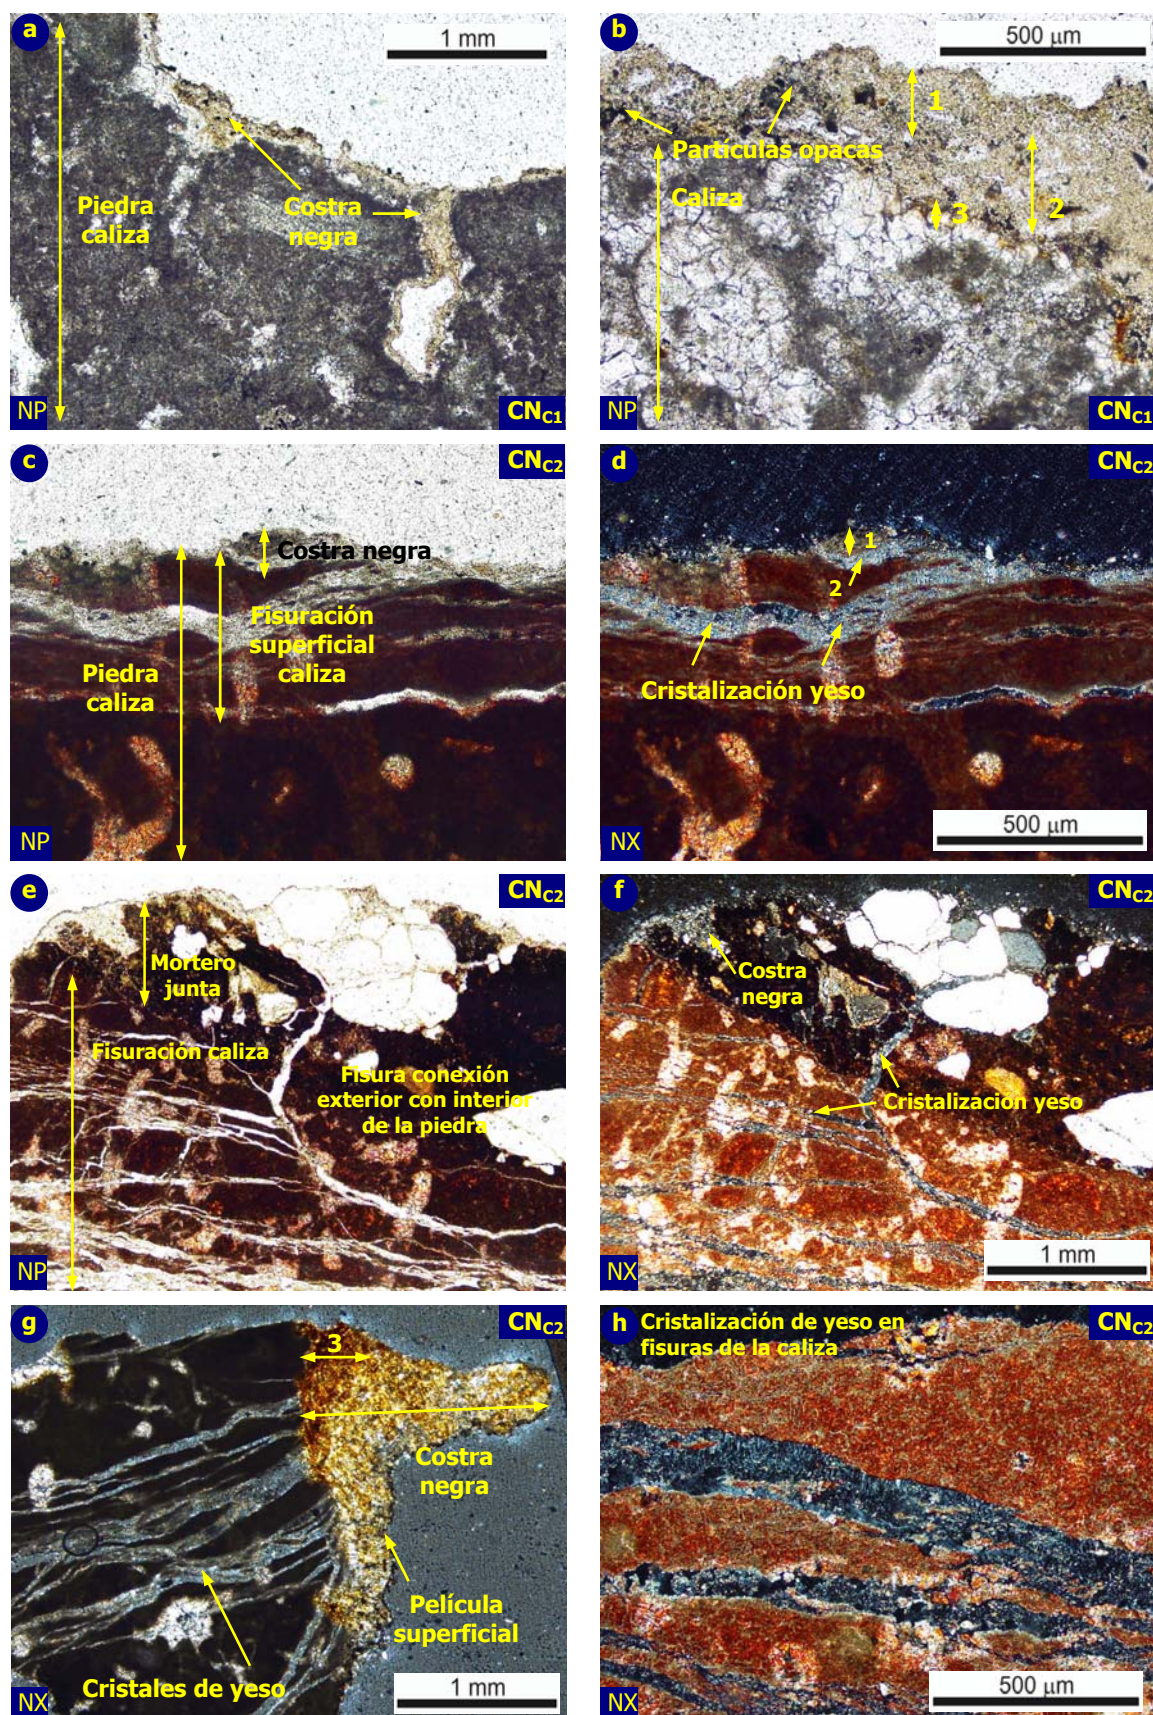
Fig.9.3. Aspecto observado al microscopio petrográfico de polarización (MOP) de las costras negras desarrolladas sobre la caliza. Nícoles paralelos (NP), nícoles cruzados (NX).

Mediante MOP, en las superficies que mostraban un grado de tolerancia estética C (muestra CN_{N1}) sobre la caliza se observa una capa microcristalina de coloración beige que se dispone tapizando las irregularidades superficiales de la piedra, introduciéndose en huecos y fisuras (figuras 9.3.a). En esta capa se distingue una zona externa (1) y otra interna (2), mostrando la primera una tonalidad ligeramente más oscura y en la que se observan abundantes partículas opacas (figura 9.3.b). La superficie de la caliza presenta un aspecto compacto y su contacto con la costra es neto y continuo, identificándose una franja con una coloración ocre intensa (3).

En las superficies con un grado de tolerancia D (muestra CN_{N2}), la costra negra muestra diverso grado de desarrollo y la piedra presenta abundantes fisuras, precipitando en su interior yeso microcristalino (figuras 9.3.c - 9.3.h). En algunas zonas la costra se dispone de forma discontinua sobre la superficie fisurada de la caliza, mostrando un espesor heterogéneo (figura 9.3.c). En la costra se identifican del mismo modo una capa externa (1), oscura y con partículas opacas, y otra interna (2), con tonalidad clara y constituida principalmente por yeso microcristalino, que igualmente precipita en el interior de las fisuras que conectan con la costra (figura 9.3.d). En otras zonas la costra negra se dispone ortogonalmente al sentido de fisuración de la caliza, presenta una fuerte tonalidad ocre y alcanza el milímetro de espesor (figura 9.3.g); se observa una película superficial oscura constituida principalmente por partículas opacas y en la zona de contacto con el soporte pétreo la costra muestra un aspecto más compacto y una tonalidad más oscura (3). En algunas zonas se puede observar el mortero de junta que cubre parcialmente la superficie de la caliza y la costra negra desarrollada sobre el mismo, así como la intensa fisuración que también muestra internamente la caliza (figuras 9.3.e y 9.3.f). Estas fisuras son pseudoparalelas a la superficie de la piedra, si bien algunas atraviesan el mortero y conectan el interior de la piedra con la costra negra (figura 9.3.f). En la práctica ausencia de costra negra, se observa igualmente la intensa fisuración de la caliza así como su descamado superficial, precipitando en el interior de las fisuras del mismo modo yeso microcristalino, transversalmente a la dirección de las mismas (figura 9.3.h).

a - b. Superficies con grado de tolerancia estética C, ensuciamiento marrón (muestra fachadas CN_{c1}).

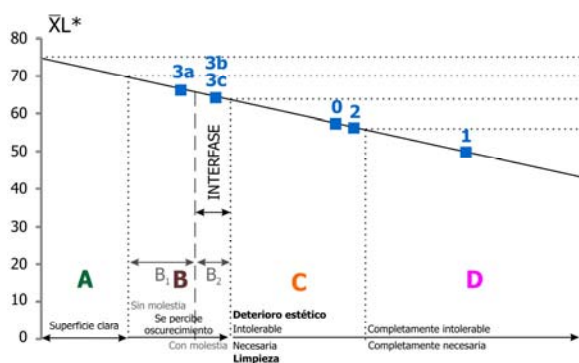
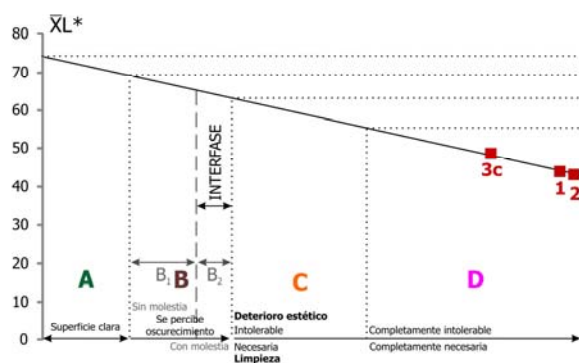
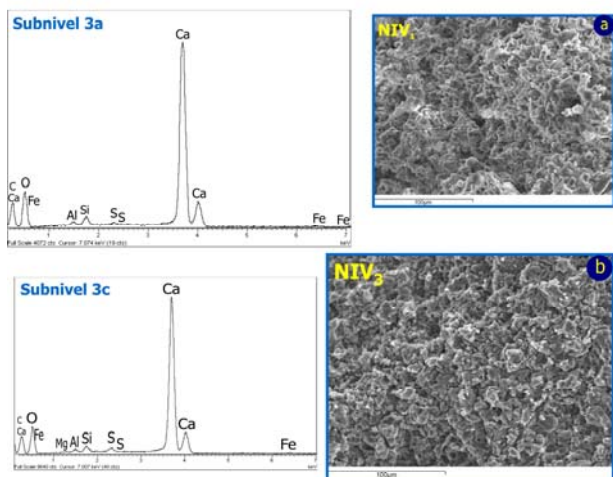
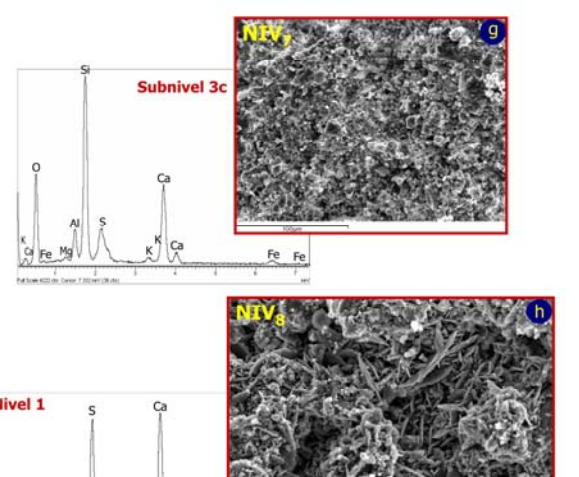
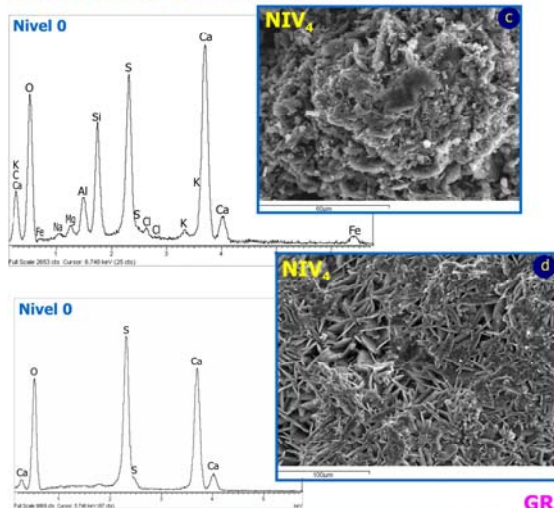
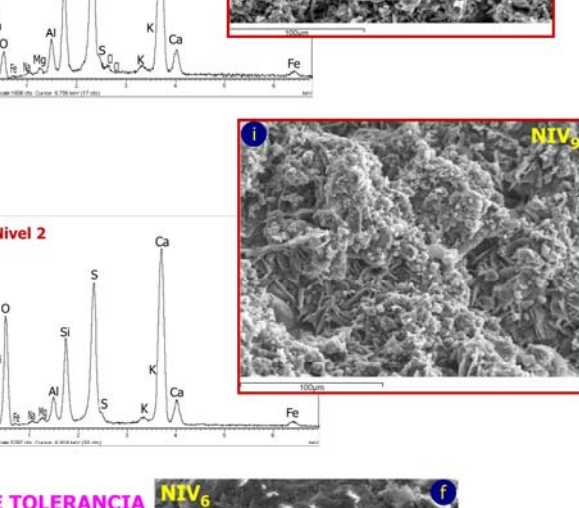
Fig.9.5. Imágenes obtenidas con MEB-ES y microanálisis EDS de las muestras tomadas en cada uno de los niveles del cuerpo central (1D_{R2}) de la portada de la iglesia y su grado de tolerancia estética.

En superficies con un grado C la altura condiciona que el daño estético implique un daño material, resultando por un lado los procesos de sulfatación muy significativos en las superficies analizadas salvo en el nivel 3 (espectros figuras 9.5.c, 9.5.d, 9.5.e y 9.6.f) y observándose por otro que, en zonas protegidas, superficies con similar valor de L^* muestran mayor grado de sulfatación a menor altura (espectros figuras 9.6.f y 9.6.g). El ensuciamiento es importante en algunas superficies (espectro figuras 9.5.c), si bien en otras la presencia de partículas debería resultar más significativa (espectros figuras 9.5.e y 9.6.f). Las morfologías cristalinas exentas de partículas observadas en las superficies localizadas en el nivel basamento (0), figura 9.5.d, señalaría que en superficies sometidas a la acción de la lluvia y a la vez localizadas en zonas muy expuestas a las emisiones del tráfico rodado, tienen lugar igualmente procesos de sulfatación, de ahí la tonalidad clara que muestran las superficies pues su lavado favorece que las partículas queden en menor medida retenidas (muestra NIV₄ figura 9.2), remitiendo a la capacidad de la caliza para almacenar azufre sin transformación visible (Winckler 1966).

En zonas que mostraban un grado de tolerancia D el deterioro estético implica un daño material, teniendo lugar la sulfatación generalizada de la superficie de la piedra y la acumulación significativa de materia particulada. En zonas elevadas la retención de partículas no se corresponde con una sulfatación de las superficies especialmente intensa (figura 9.5.g), resultando muy notorios los procesos de sulfatación y ensuciamiento en los niveles inferiores, tanto en zonas expuestas (figuras 9.5.f, 9.6.d y 9.6.e) como protegidas (figuras 9.5.h y 9.6.i).

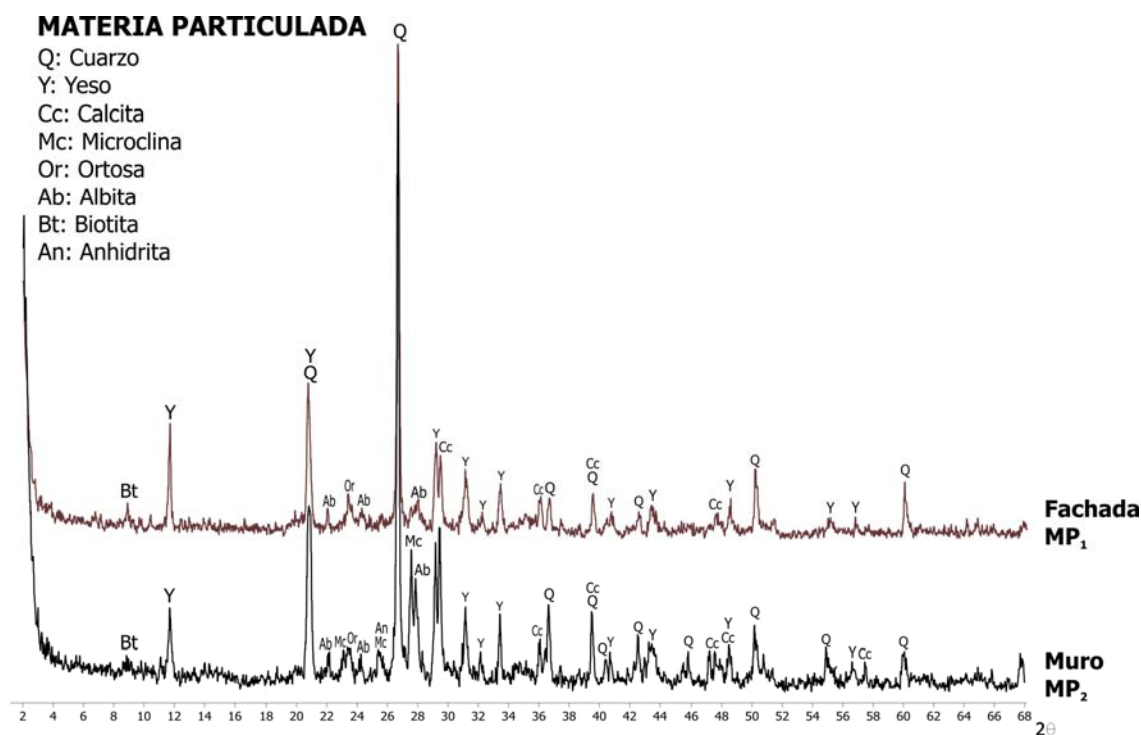
Fig.9.7. DRX de la materia particulada tomada de superficies horizontales en los paramentos.

En la figura 9.7 se observan los difractogramas de las muestras correspondientes a la materia particulada acumulada en superficies pétreas horizontales de los paramentos, en las fachadas (MP₁) y en el muro perimetral (MP₂). En ambos casos la mineralogía identificada resulta prácticamente la misma, correspondiente a yeso, cuarzo y calcita principalmente, además de albita, ortosa y biotita. En la muestra MP₂ se identifica también microclina y anhidrita y la presencia de albita resulta considerablemente significativa.

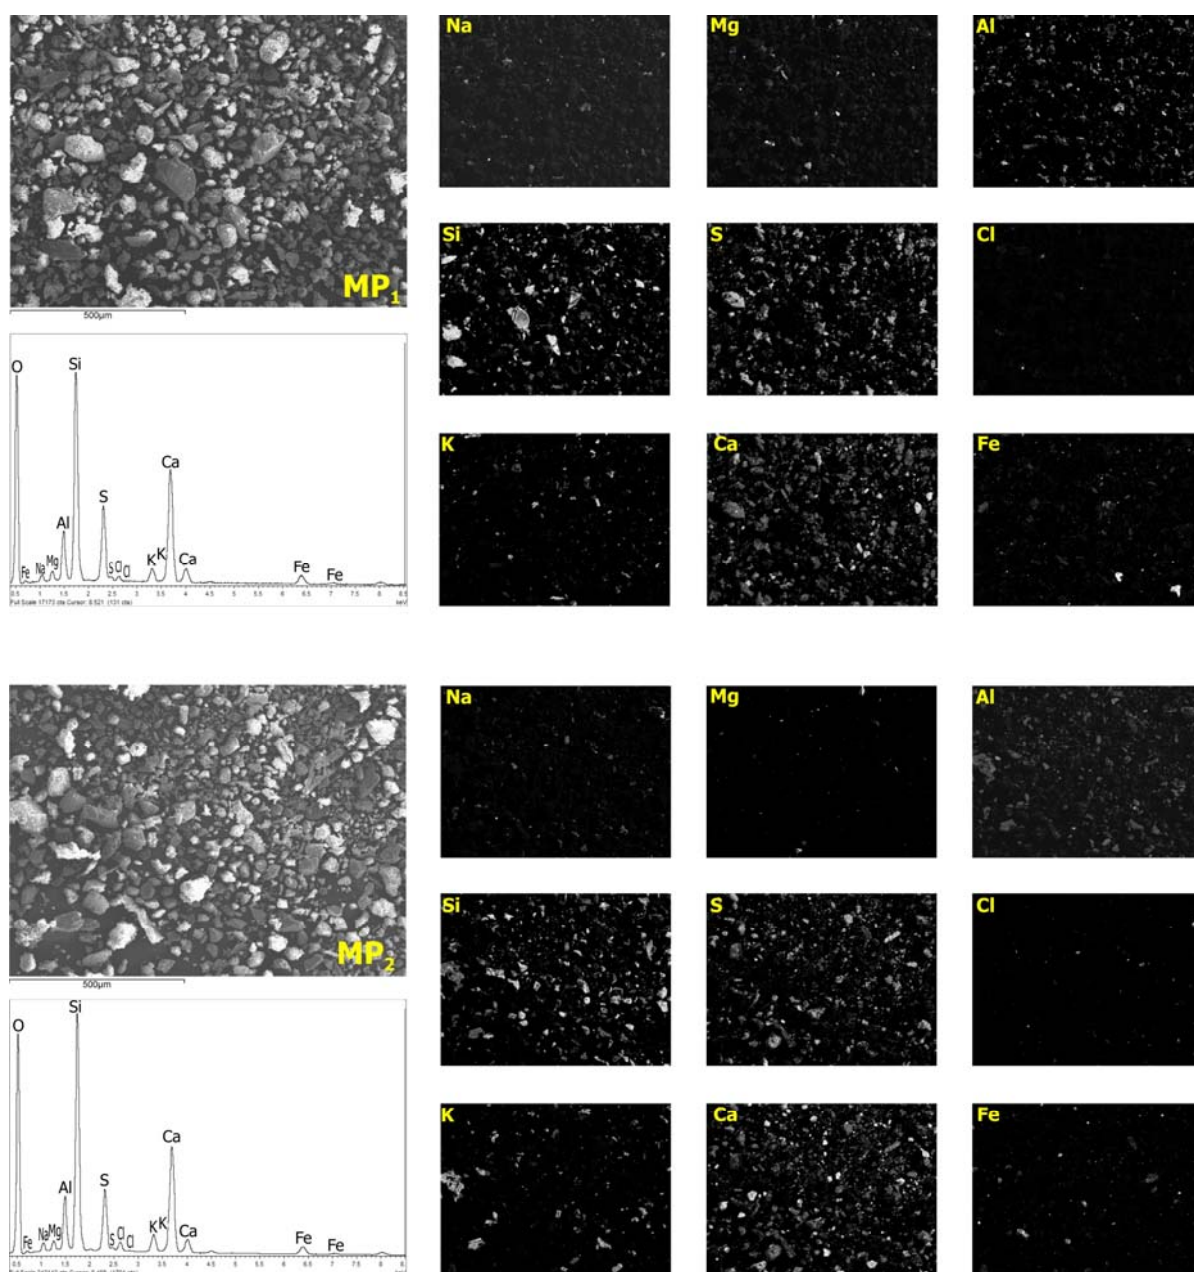
Fig.9.8. Imágenes al MEB (modo ES) de la materia particulada tomada de las fachadas y del muro, elementos químicos identificados mediante EDS y mapeado de su distribución.

En la figura 9.8 puede atenderse al aspecto observado mediante MEB-ES de la materia particulada acumulada en las superficies horizontales de las fachadas y del muro perimetral, muestras MP₁ y MP₂ respectivamente. Los espectros EDS revelan la misma composición elemental para ambas muestras, resultando silicio (Si), aluminio (Al), azufre (S) y calcio (Ca) los elementos mayoritarios y sodio (Na), magnesio (Mg), cloro (Cl), potasio (K) y hierro (Fe) los minoritarios. Los mapas de distribución de los elementos químicos detectados permiten establecer la existencia principalmente de partículas ricas en silicio (Si) y/o aluminio (Al) y partículas ricas en calcio (Ca) y azufre (S), observándose además puntualmente partículas ricas en hierro (Fe).

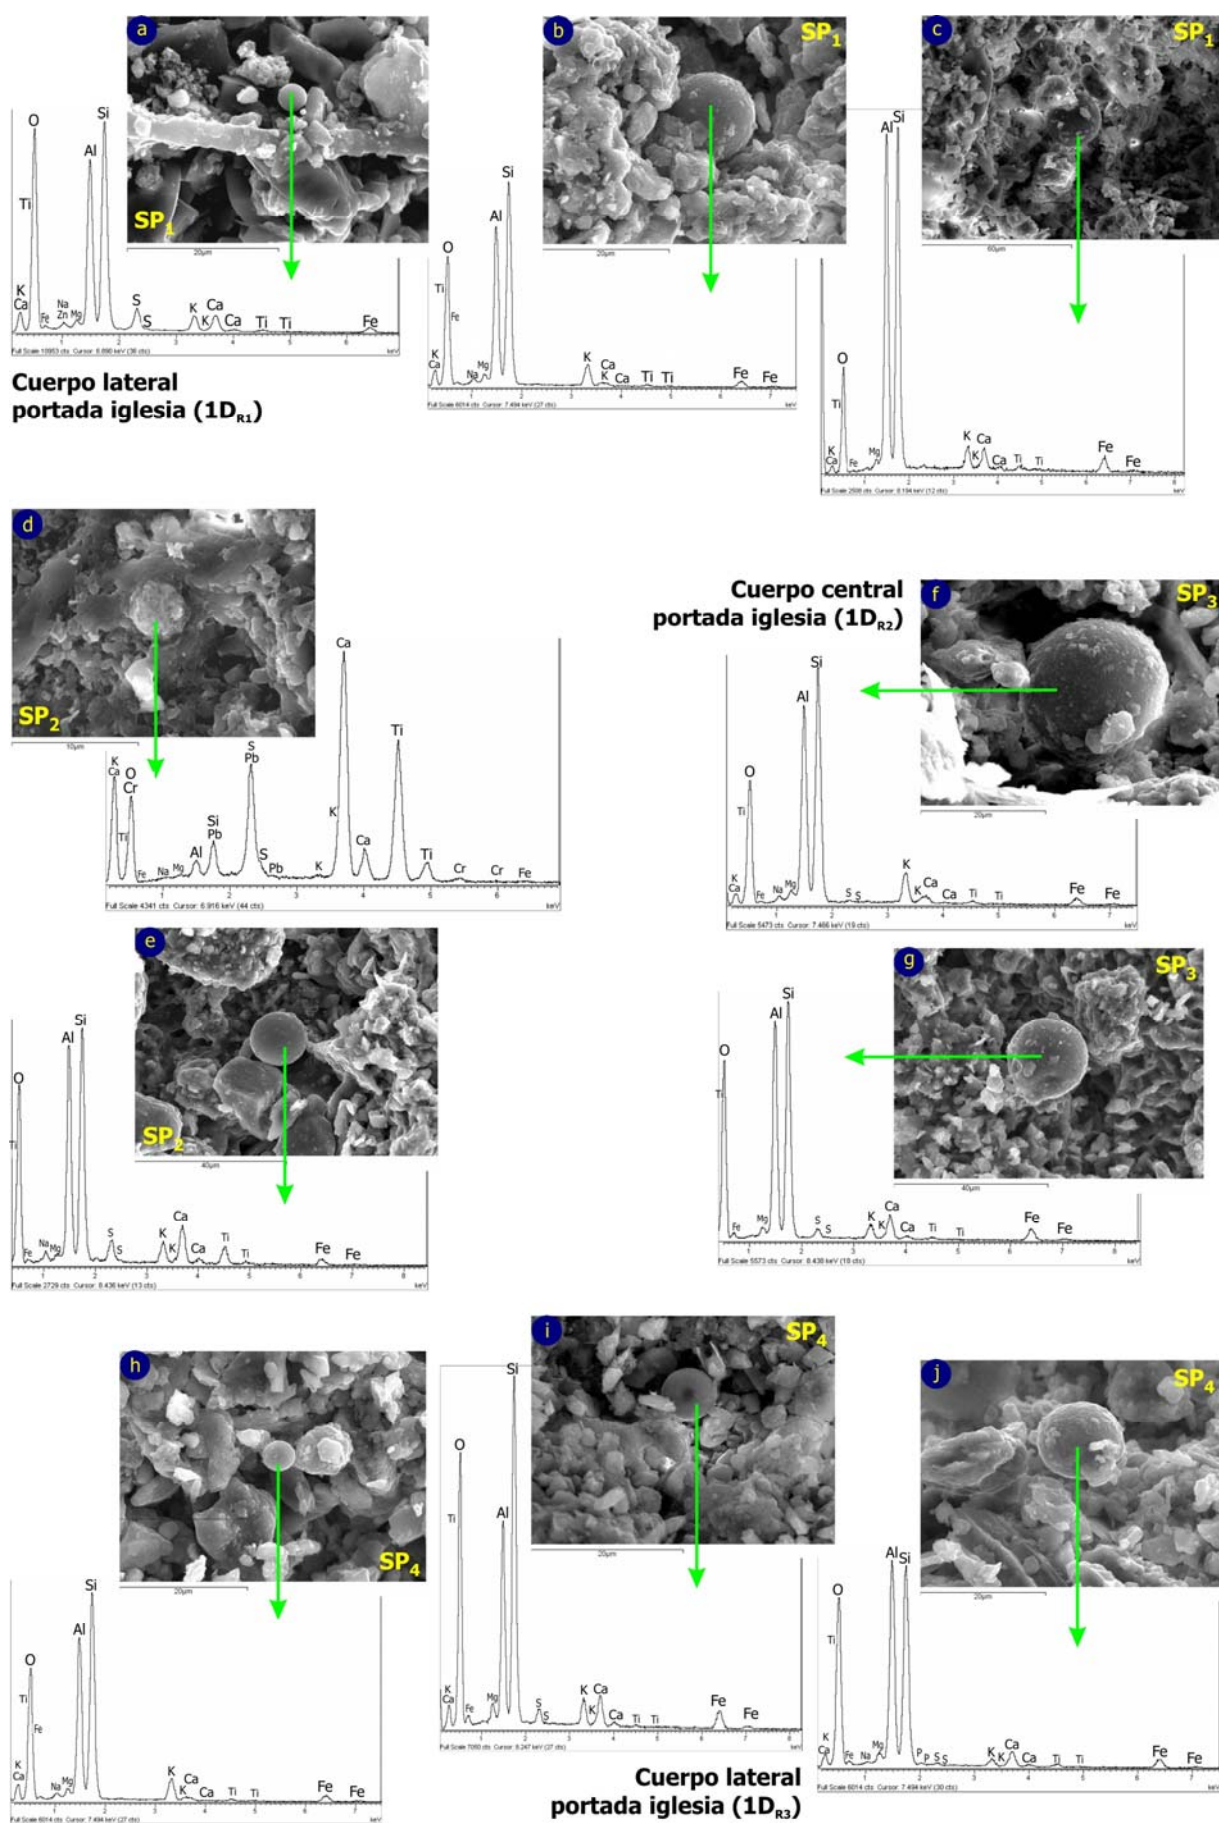
Fig.9.9. Imágenes de MEB-ES y microanálisis EDS de las partículas esféricas identificadas en las muestras SP tomadas en la portada de la iglesia (cuerpos 1D_{R1} - 1D_{R2} - 1D_{R3}).

De forma generalizada se han identificado esferas en todas muestras analizadas, tomadas de los niveles basamento (0 ≈ muro perimetral) o inferior (1) de las fachadas muestreadas. Casi todas las esferas identificadas en la portada de la iglesia (figura 9.9) están principalmente constituidas por aluminio (Al) y silicio (Si). En la fachada a la calle Maudes del cuerpo de entrada, muchas de las esferas identificadas igualmente son ricas en sendos elementos (figura 9.10), observándose también esferas constituidas principalmente por hierro (Fe), calcio (Ca), titanio (Ti) y/o calcio (Ca) - azufre (S). Respecto a las esferas identificadas en las muestras tomadas de las fachadas indirectas (figura 9.11), presentan una importante variabilidad composicional, siendo principalmente ricas en hierro (Fe) y silicio (Si) - aluminio (Al), y también en carbono (C), algunas con morfologías orgánicas.

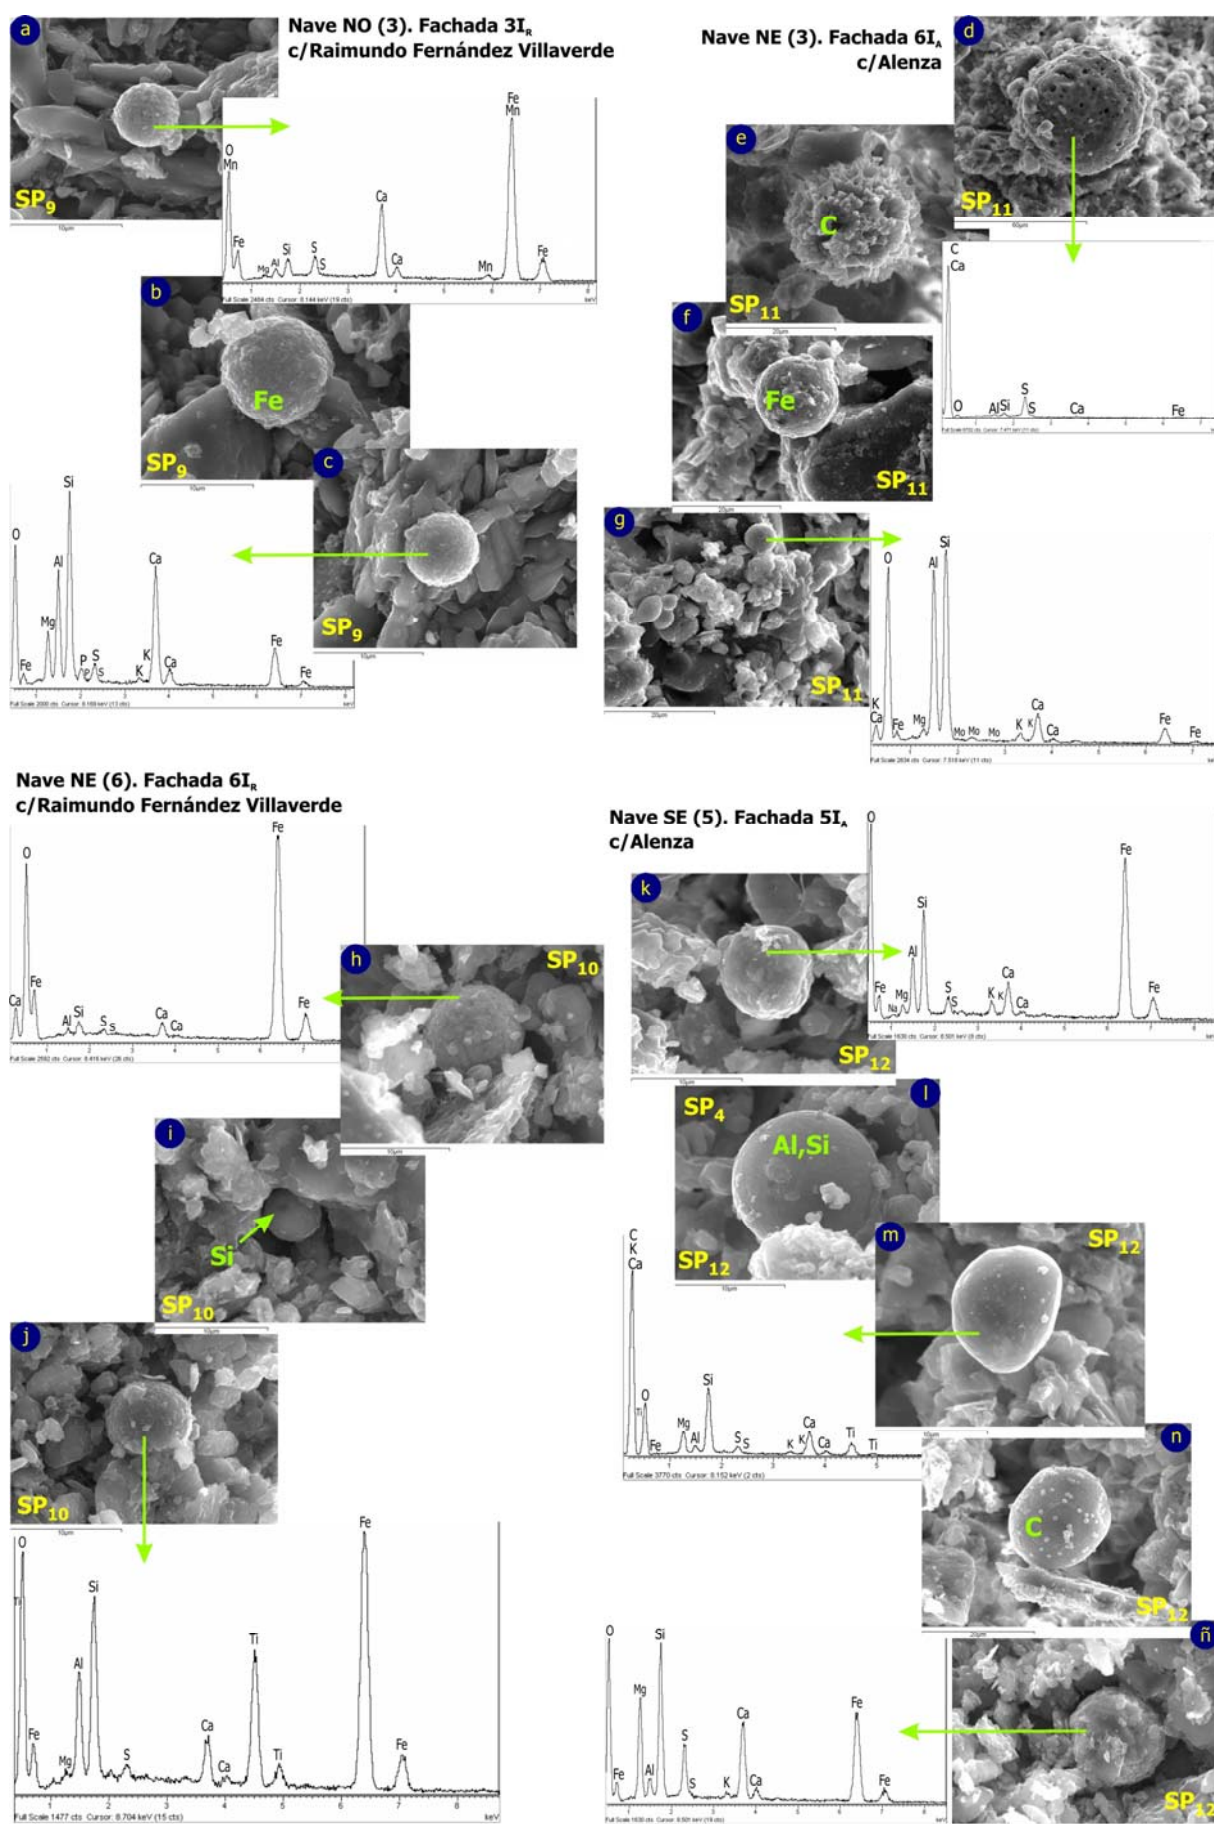
Fig.9.11. Imágenes de MEB-ES y microanálisis EDS de las partículas esféricas en las muestras SP tomadas en las fachadas indirectas dirigidas a las calles Raimundo Fernández Villaverde (3I_R y 6I_R) y Alenza (6I_A y 5I_A).

Las esferas constituidas fundamentalmente por silicio (Si) - aluminio (Al), hierro (Fe) o calcio (Ca) - azufre (S) presentan un aspecto compacto y una superficie lisa o rugosa. Las partículas esféricas en las que la presencia de carbono (C) es significativa, bien muestran morfologías algo irregulares y parecen huecas (figuras 9.11.m y 9.11.n), tendencia esférica, abundantes poros y/o aspecto esponjoso (B en figura 9.10.l y figura 9.11.d) o un aspecto orgánico (figura 9.11.e y las 3 esferas en racimo observadas en la figura 9.11.g, no analizadas).

Debido a su tamaño (56,3 µm), la esfera carbonosa mostrada en la figura 9.11.d no queda incluida en ninguno de estos rangos.

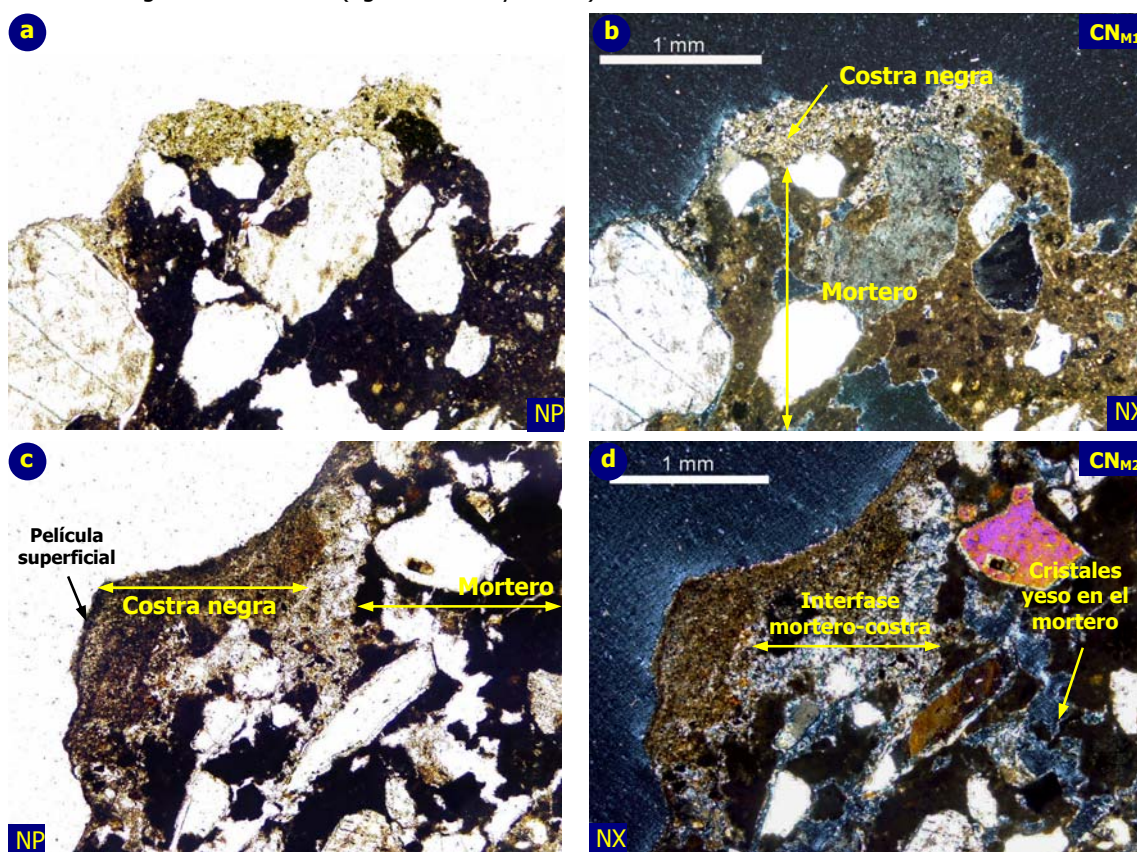
Fig.9.13. Aspecto observado al microscopio petrográfico de polarización de las costras negras desarrolladas sobre los morteros de junta. Nícoles paralelos (NP), nícoles cruzados (NX).

Mediante MOP, se observa que la costra negra formada sobre el mortero tomado de las fachadas (muestra CN_{M1}) es microcristalina y homogénea, presenta una tonalidad clara y se acopla a la superficie irregular del mortero e incluso se introduce hacia el interior del ligante, provocando cierta disgregación superficial de sus áridos (figuras 9.13.a - 9.13.b). Sobre el mortero tomado del muro (muestra CN_{M2}), la costra negra presenta una tonalidad intensa, muestra una película superficial continua y oscura, se observa la presencia de yeso microcristalino en la interfase entre el mortero y la costra, que disgrega la superficie del mortero y cristaliza hacia el interior del ligante del mortero (figuras 9.13.c y 9.13.d).

a - b. Mortero fachada (muestra CN_{M1} ≈ tipología MJE₁, mortero de cal y cemento).

c - d. Mortero muro (muestra CN_{M2} ≈ tipología MJM₁, mortero de cemento).

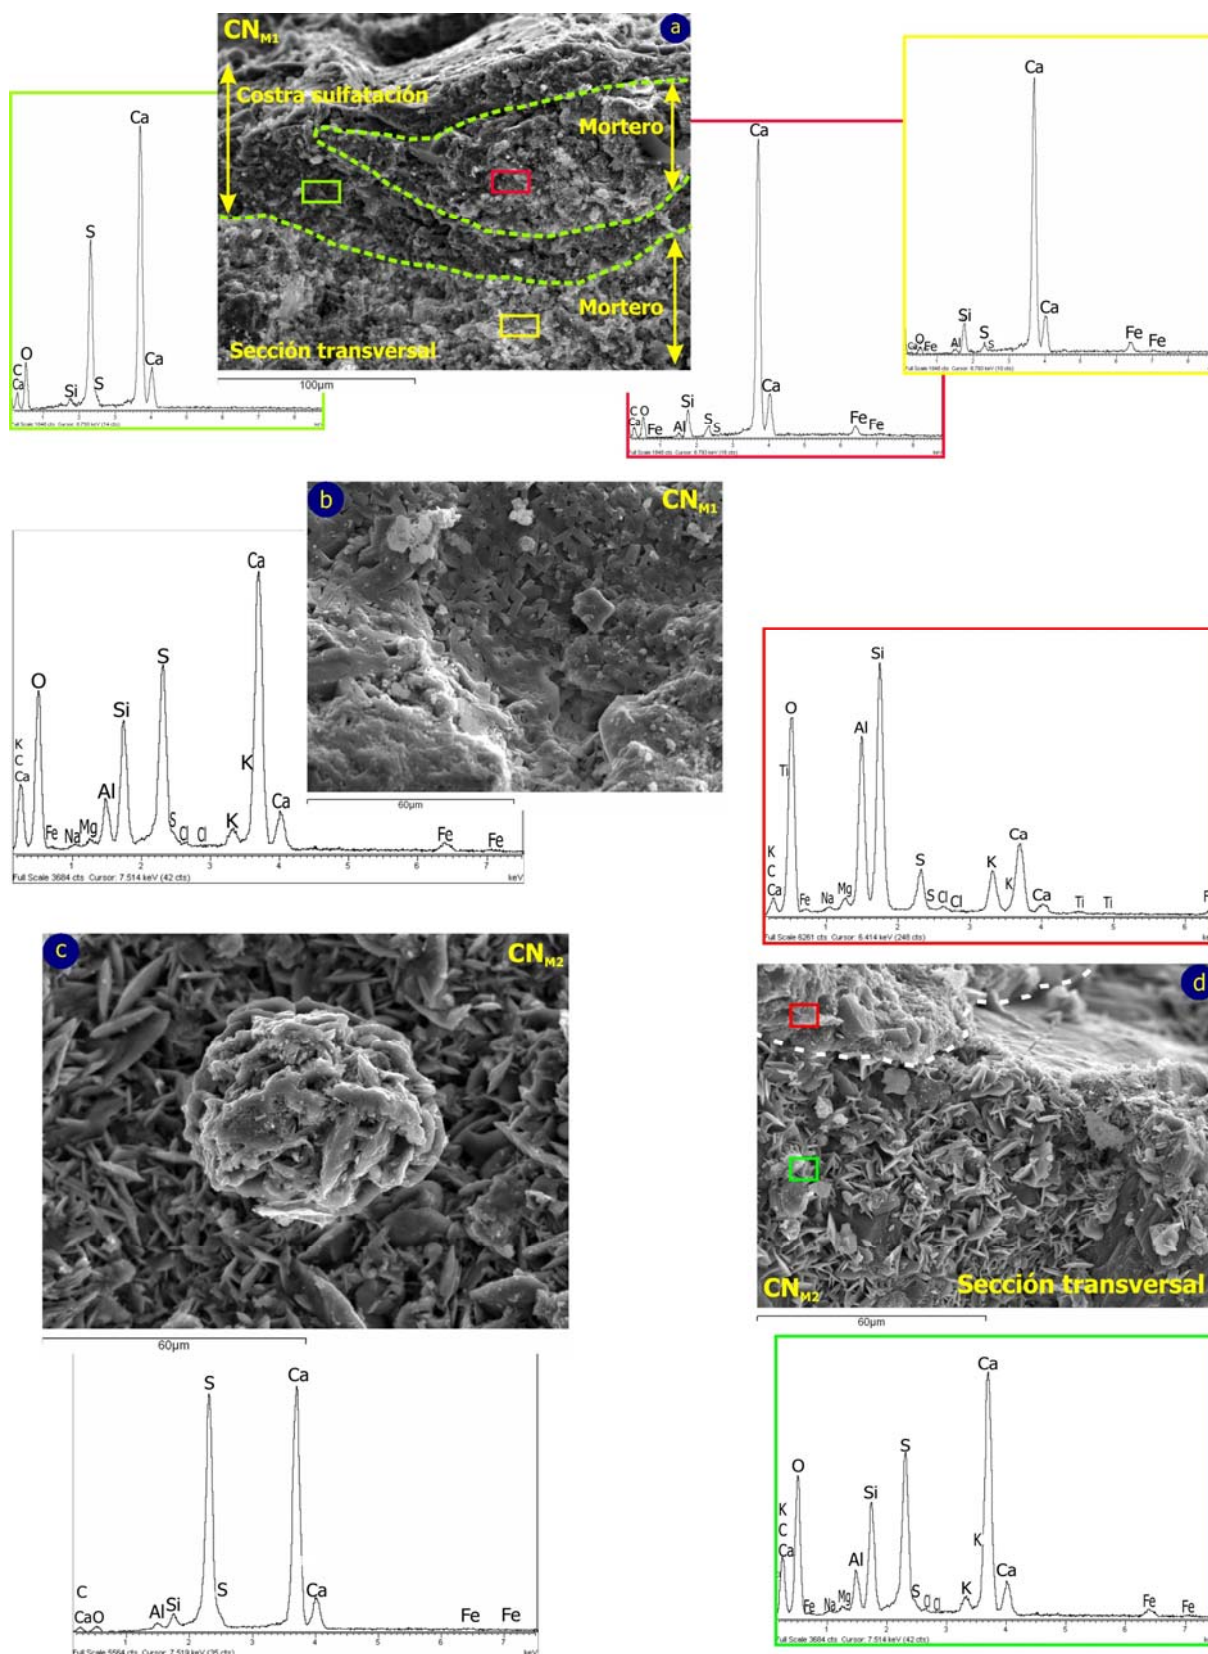
Fig.9.14. Imágenes de MEB-ES y análisis químico elemental de la costra negra desarrollada sobre las tipologías de morteros de junta más representativas en las fachadas y en el muro perimetral.

Mediante MEB-ES, se observa que la costra negra sobre el mortero de fachada se dispone heterogéneamente sobre el mortero, afectando la sulfatación en ocasiones al interior del mortero (figura 9.14.a). El análisis EDS permite su diferenciación, resultando significativa la presencia de azufre (S) en la costra y casi ausente en el mortero. La figura 9.14.b permite observar la superficie de la costra, observándose un tapiz constituido por la coalescencia de cristales de yeso y de partículas, siendo importante la presencia de silicio (Si), calcio (Ca) y azufre (S), identificándose además potasio (K), hierro (Fe), sodio (Na), magnesio (Mg), aluminio (Al), silicio (Si) y cloro (Cl). Respecto a la costra negra desarrollada sobre el mortero del muro, se observan abundantes cristales de yeso lanceolados (figura 9.14.c), mostrando los análisis un importante contenido en calcio (Ca) y azufre (S). En ocasiones, se observa igualmente una capa que se dispone sobre el mortero como un tapiz (figura 9.14.d) en donde además de azufre (S) y calcio (Ca) la presencia de silicio (Si) y aluminio (Al) es muy significativa, identificándose cristales lanceolados de yeso hacia el interior del mortero (figura 9.14.d).

a - b. Mortero fachada (muestra CN_{M1} ≈ tipología MJE₁, mortero de cal y cemento).

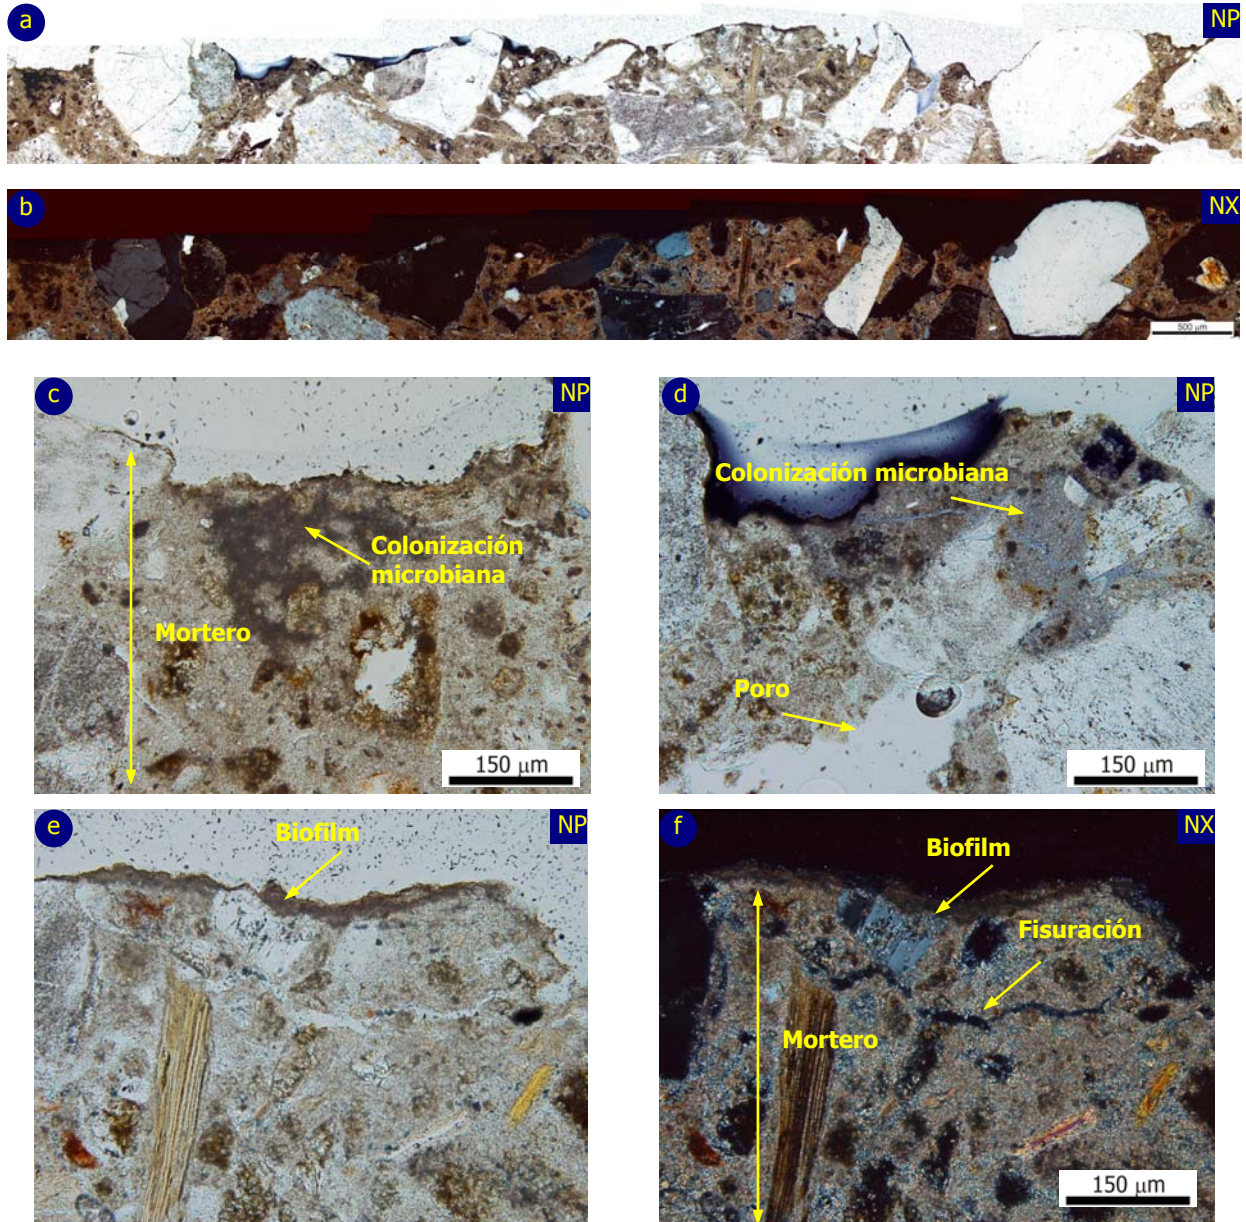
Fig.9.15. Imágenes obtenidas mediante microscopio petrográfico de polarización (MOP) del biofilm desarrollado sobre el mortero de fábrica (muestra BIO). Nícoles paralelos (NP) y nícoles cruzados (NX).

Mediante MOP, el biofilm se observa como una película oscura homogénea que se acopla a la superficie del mortero y presenta una importante continuidad lateral, interrumpida cuando el árido del mortero sobresale de la superficie (figura 9.15). En ocasiones, bajo esta película oscura se observa una zona que presenta una tonalidad clara y, hacia el interior del mortero, puede atenderse a la colonización microbiana (figuras 9.15.c y 9.15.d). Por otro lado, el mortero presenta cierto grado de fisuración (figuras 9.15.e y 9.15.f).

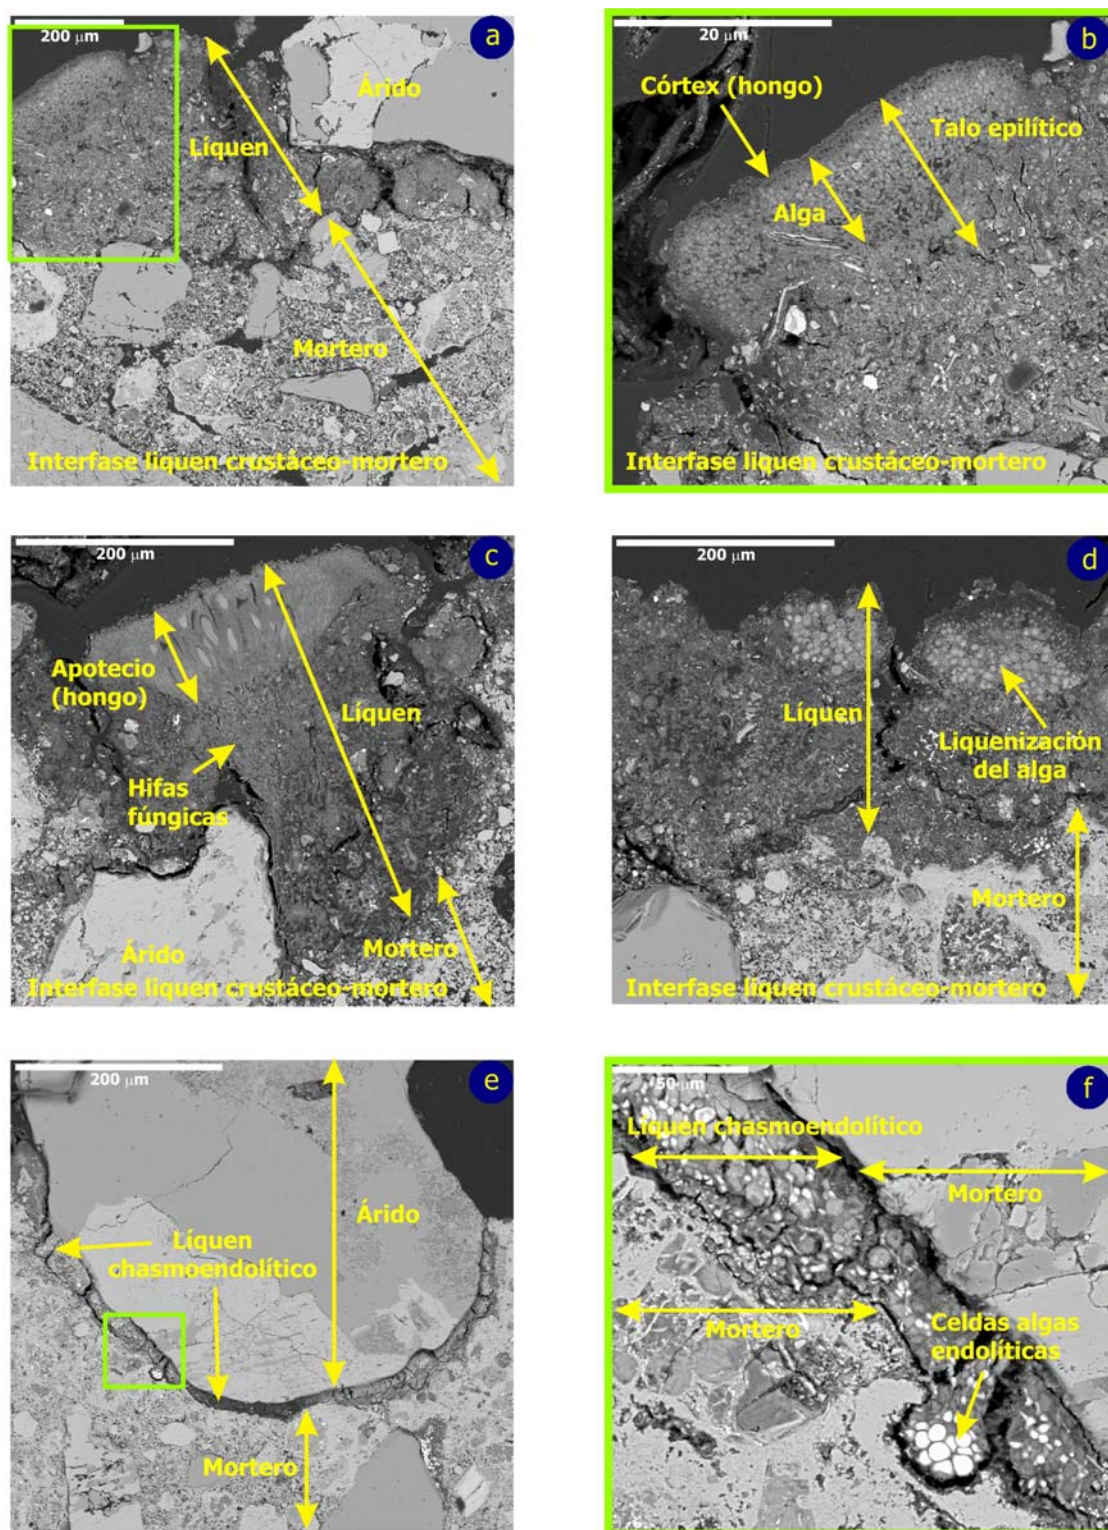
Fig.9.16. Imágenes de MEB-ER de los líquenes que colonizan el mortero de junta muestreado.

En las figuras 9.16 y 9.17 se observa la comunidad litobiótica desarrollada sobre el mortero de fábrica muestreado, analizada mediante MEB en modo electrones retrodispersados (ER). En general, la colonización se corresponde con líquenes crustáceos de morfología lobular que crecen directamente a partir del ligante, y líquenes chasmoendolíticos que se introducen en las fisuras y/o huecos existentes entre los áridos y el ligante⁸.

Puede atenderse tanto a la estructura macroscópica de los talos liquénicos epilíticos, constituida por el córtex superior, la capa algal y la médula, como a la interfase formada por el talo liquénico crustáceo y la superficie del mortero. Estos talos se disponen completamente adheridos al mortero (figuras 9.16.a, 9.16.b y 9.16.c), no pudiéndose en ocasiones establecer la profundidad que alcanza el liquen y dónde comienza el mortero (figura 9.16.b). Hacia la superficie del mortero se diferencia una zona superficial (1), donde el mortero queda englobado en los talos liquénicos, y otra zona más interna (2) donde se observa el inicio de la colonización (figura 9.16.a). En algunas zonas se observan los apotecios o cuerpos fructíferos del liquen (figura 9.16.c) y se aprecia cómo las hifas del micobionte se introducen en ligante (figuras 9.16.c y 9.16.d). Si bien los hongos endolíticos son principalmente chasmoendolíticos (figura 9.16.e), algunos parecen tener un nicho ecológico euendolítico, pues se introducen activamente en el mortero (figura 9.16.f).

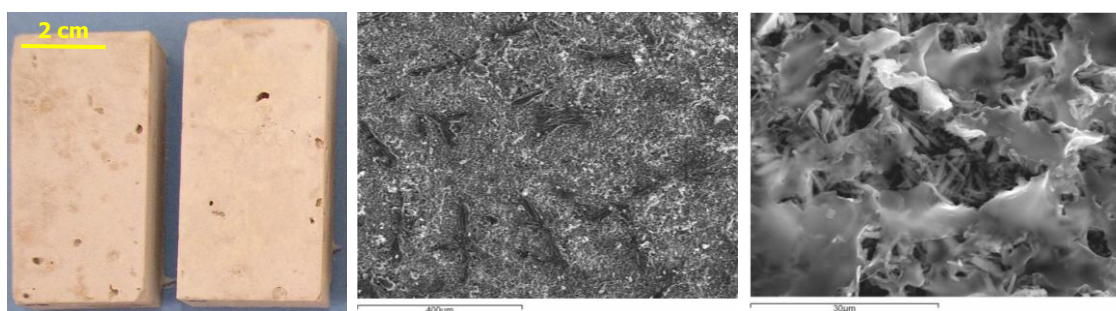
Debido a los procesos de sulfatación y disolución que tienen lugar durante el ensayo, principalmente se produce el blanqueamiento y la disgregación de la superficie de la caliza. El grado de saturación en SO₂ de la atmósfera y el menor grado de humedad en las superficies se revelan como los factores que en mayor medida aceleran estos procesos de deterioro. La presencia de partículas favorece la sulfatación de la caliza, manifestada al principio por el amarillamiento de las superficies y su progresivo oscurecimiento conforme van quedando retenidas, así como su erosión/disgregación superficial debido a la capacidad abrasiva que presentan.

Probetas secas con superficie lisa y exentas de partículas sometidas a una atmósfera saturada en SO₂ antes de efectuar su lavado (izda.), cristales de sulfato cálcico hidratado (hannebachita) generados durante el ataque ácido (centro) y ruptura del hidrofugante aplicado (dcha.).

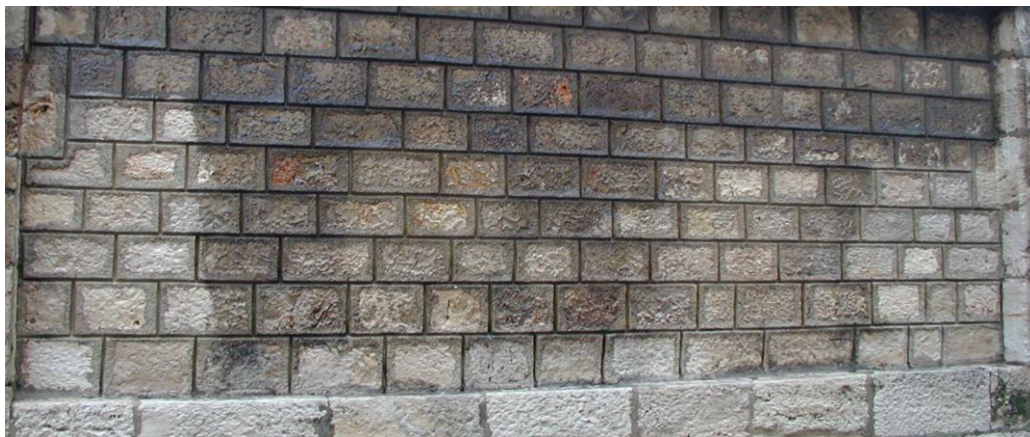
Aspecto de la zona seleccionada en el muro perimetral (c/Treviño) tras el ensayo *in situ* de los métodos de limpieza evaluados.

El método que ha resultado más efectivo en cuanto a la modificación cromática se refiere ha sido el gel alcalino a base de NaOH y las microesferas han procurado la mejor eliminación del grado de sulfatación en la superficie de la caliza. La proyección de microesferas resulta también el sistema más idóneo, pues no introduce elemento alguno que pudiera ocasionar alteración en la caliza y la retirada del daño material que consigue implica la mínima modificación de su textura superficial. Para la limpieza de los paramentos del Antiguo Hospital se aconseja por tanto la proyección de microesferas, empleando una presión de proyección inferior a la utilizada en los ensayos previos y regulando la energía del impacto según el grado de ensuciamiento de las superficies.
